# LEGEPLADSINSPEKTION

**Navn på inspektionssted**

## LEGEPLADSRAPPORT

| <b>Inspektionssted:</b> | | Vuggestuen Tumlingen I/S |

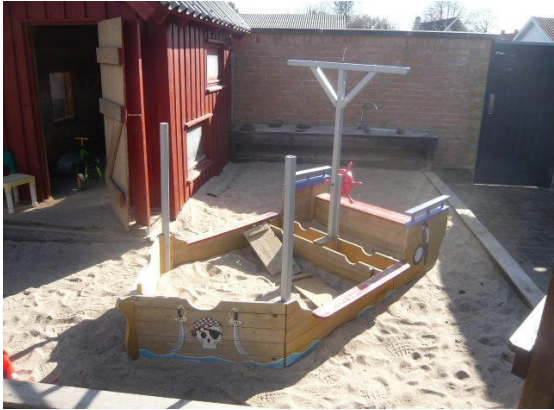
| | <p> <b>Redskab.....: Sandskib</b><br/> <b>Årgang.....:</b><br/> <b>Producent...:</b><br/> <b>Er redskabet mærket korrekt.....:</b><br/> <b>Er der registreret afvigelser.....: Bemærkning</b> </p> <p> Standardserie:1176:2017<br/> DS/EN 1176 del 1 Generelle krav<br/> DS/EN 1176 del 7 Insp. og Vedligehold </p> |

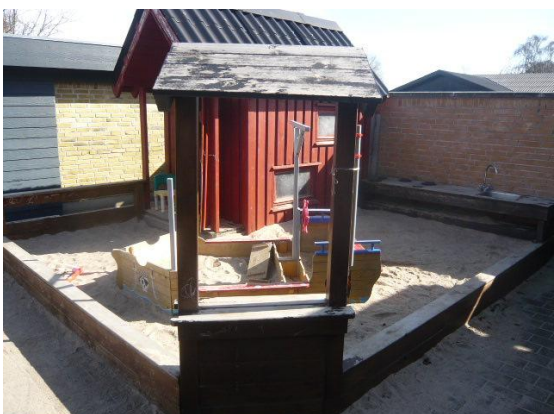
| | <p> <b>Redskab.....: Sandområde med legehus</b><br/> <b>Årgang.....:</b><br/> <b>Producent...:</b><br/> <b>Er redskabet mærket korrekt.....:</b><br/> <b>Er der registreret afvigelser.....: Nej</b> </p> <p> Standardserie:1176:2017<br/> DS/EN 1176 del 1 Generelle krav<br/> DS/EN 1176 del 7 Insp. og Vedligehold </p> |

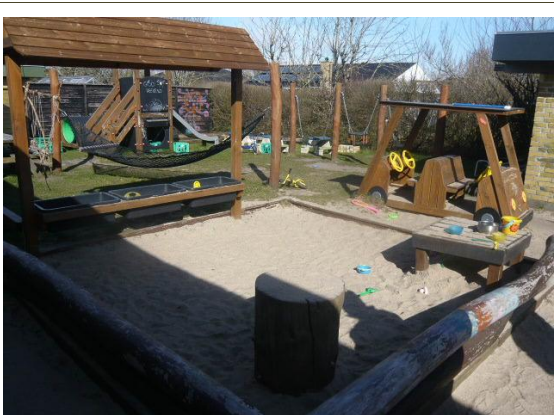
| | <p> <b>Redskab.....: Sandområde</b><br/> <b>Årgang.....:</b><br/> <b>Producent...:</b><br/> <b>Er redskabet mærket korrekt.....:</b><br/> <b>Er der registreret afvigelser.....: Nej</b> </p> <p> Standardserie:1176:2017<br/> DS/EN 1176 del 1 Generelle krav<br/> DS/EN 1176 del 7 Insp. og Vedligehold </p> |

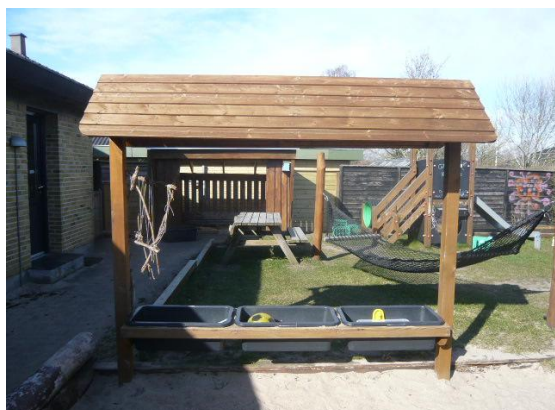
Redskab.....: Vandleg  
Årgang.....: 2020  
Producent...: Legepladsmanden.dk  
Er redskabet mærket korrekt.....: Ja  
Er der registreret afvigelser.....: Nej

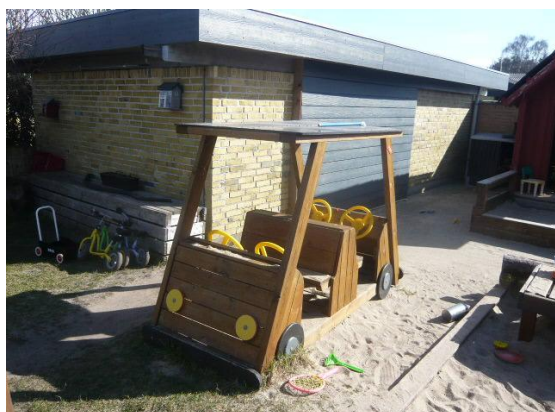
Redskab.....: Legebil  
Årgang.....: 2020  
Producent...: Legepladsmanden.dk  
Er redskabet mærket korrekt.....: Ja  
Er der registreret afvigelser.....: Nej

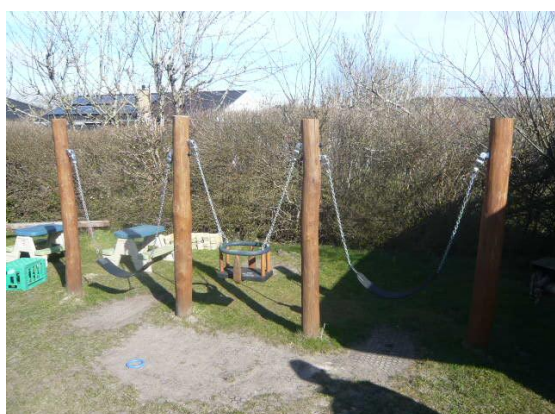
Redskab.....: Kollektiv gynger  
Årgang.....: 2020  
Producent...: Legepladsmanden.dk  
Er redskabet mærket korrekt.....: Ja  
Er der registreret afvigelser.....: Nej

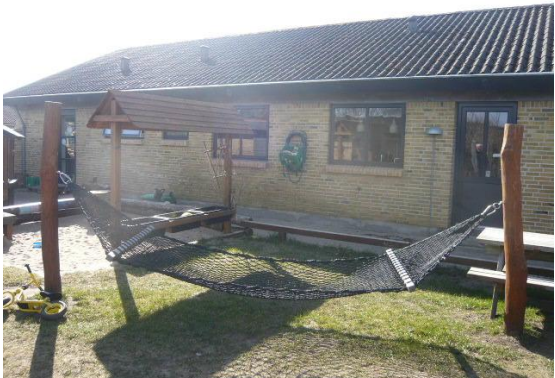
| | <p> <b>Redskab.....: Hængekøje</b><br/> <b>Årgang.....: 2020</b><br/> <b>Producent...: Legepladsmanden.dk</b><br/> <b>Er redskabet mærket korrekt.....: Ja</b><br/> <b>Er der registreret afvigelser.....: Nej</b> </p> <p> <b>Standardserie:1176:2017</b><br/> <b>DS/EN 1176 del 1 Generelle krav</b><br/> <b>DS/EN 1176 del 7 Insp. og Vedligehold</b> </p> |

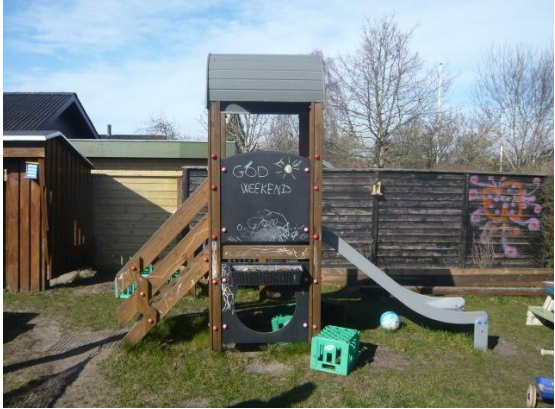
| | <p> <b>Redskab.....: Legesystem med rutsjebane</b><br/> <b>Årgang.....: 2015</b><br/> <b>Producent...: Tiptap -Legepladsmanden.dk</b><br/> <b>Er redskabet mærket korrekt.....: Ja</b><br/> <b>Er der registreret afvigelser.....: Bemærkning</b> </p> <p> <b>Standardserie:1176:2017</b><br/> <b>DS/EN 1176 del 1 Generelle krav</b><br/> <b>DS/EN 1176 del 7 Insp. og Vedligehold</b><br/> <b>DS/EN 1176 del 3 Rutsjebaner</b> </p> |

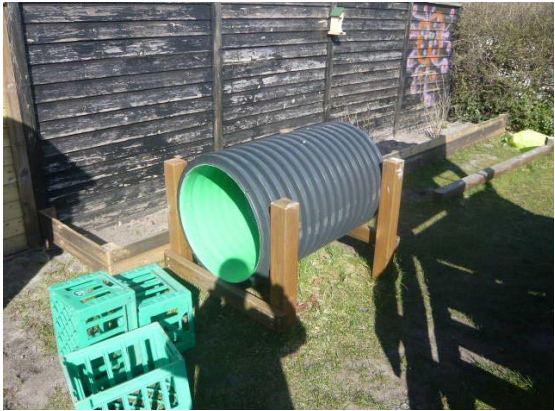
| | <p> <b>Redskab.....: Kravlerør</b><br/> <b>Årgang.....: 2020</b><br/> <b>Producent...: Legepladsmanden.dk</b><br/> <b>Er redskabet mærket korrekt.....: Ja</b><br/> <b>Er der registreret afvigelser.....: Nej</b> </p> <p> <b>Standardserie:1176:2017</b><br/> <b>DS/EN 1176 del 1 Generelle krav</b><br/> <b>DS/EN 1176 del 7 Insp. og Vedligehold</b> </p> |

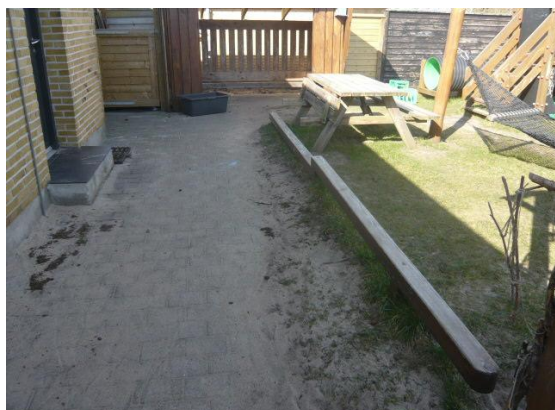
Redskab.....: Balancebom  
Årgang.....: 2015  
Producent...: Legepladsmanden.dk  
Er redskabet mærket korrekt.....: Ja  
Er der registreret afvigelser.....: Nej

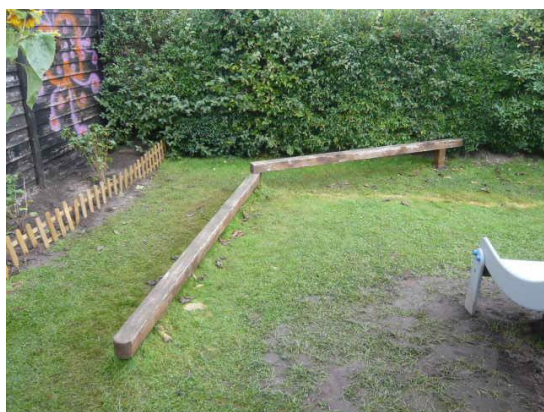
Redskab.....: Balancebom  
Årgang.....: 2015  
Producent...: Legepladsmanden.dk  
Er redskabet mærket korrekt.....: Ja  
Er der registreret afvigelser.....: Nej

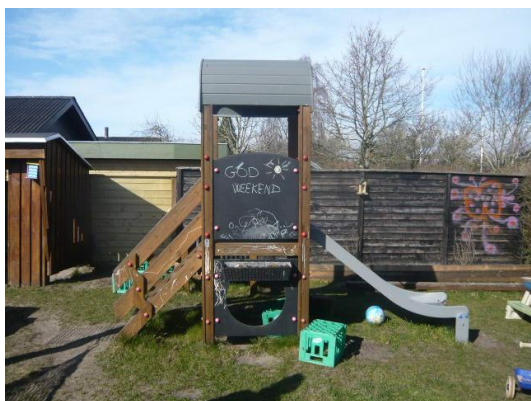
Emne 3

**Del 7 Pkt. 8.2.7 Korrigerende vedligeholdelse, Der mangler vedligeholdelse af redskabet.**

Der er manglende vedligeholdelse af redskab – se bemærkning

Der er konstateret løse dele, er udbedret ved inspektion

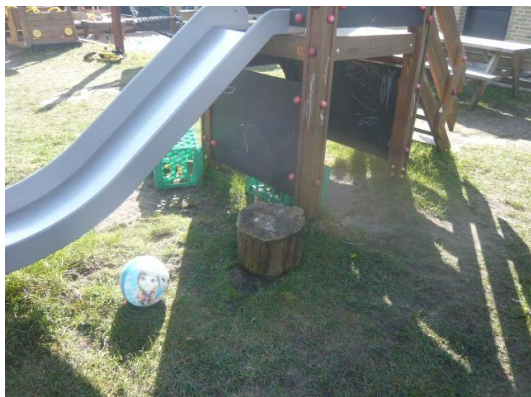
Emne 4

**Del 1 Pkt. 4.2.8.4 Beskyttelse mod skader**

Rummet i, på eller omkring redskabet, der kan optages af brugeren, må ikke indeholde forhindringer, som brugeren ikke forventer, og som kan forårsage skader, hvis brugeren rammer dem

Der er konstateret mange løse dele i og omkring stativer der kræver faldunderlag.

Vær opmærksom på dette, for at forhindre unødvendige skader
